APLICAÇÃO DE PROCESSOS AVANÇADOS DE SOLDAGEM NA CONSTRUÇÃO DE ESTRUTURAS METÁLICAS COM AÇOS ESPECIAIS. ESTUDO DO PROCESSO DE CORROSÃO METÁLICA EM JUNTAS SOLDADAS EXPOSTAS A MEIOS AGRESSIVOS.

Sumário: O presente trabalho tem como objetivo avaliar o processo de corrosão do aço API 5LX80 através do ensaio de OCP (Potencial de Circuito Aberto) e Polarização em meios corrosivos salinos. Com esse objetivo, foram confeccionados corpos de prova que foram submetidos a testes eletroquímicos de potencial de circuito aberto, polarização para avaliação do processo corrosivo. Os corpos de prova foram analisados por microscopia ótica (MO), para avaliação da morfologia do processo corrosivo.

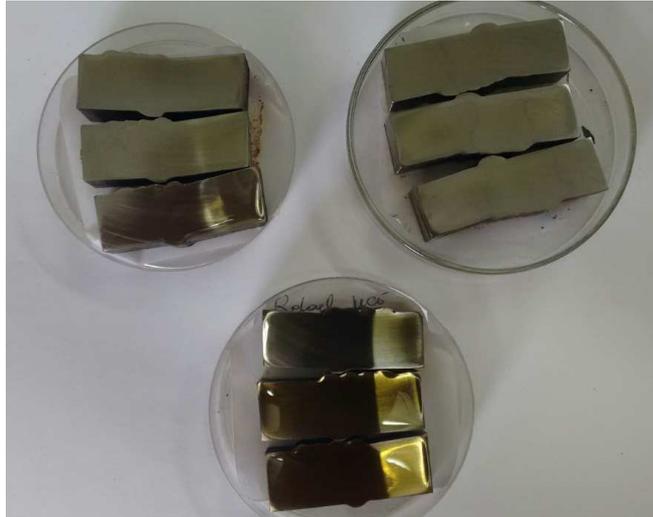
Figura 1: Corpos de provas protegidos com óleo após polimento.

Durante o período de pesquisa foram confeccionados nove corpos de prova em aço carbono API 5L X80 soldados de três formas diferentes: TIG (Passe de Raiz) + Eletrodo Revestido (Enchimento), TIG (Passe de Raiz) + Arame Tubular (Enchimento) e Eletrodo (Passe de Raiz) + Eletrodo Revestido (Enchimento). Para obtenção destes corpos de provas foram soldadas três chapas de aço. Foi necessário, então, cortar os corpos de prova na serra de fita e depois fresar as superfícies para que fique garantido o paralelismo entre as faces. Esse paralelismo garantirá imagens de qualidade no microscópio ótico.

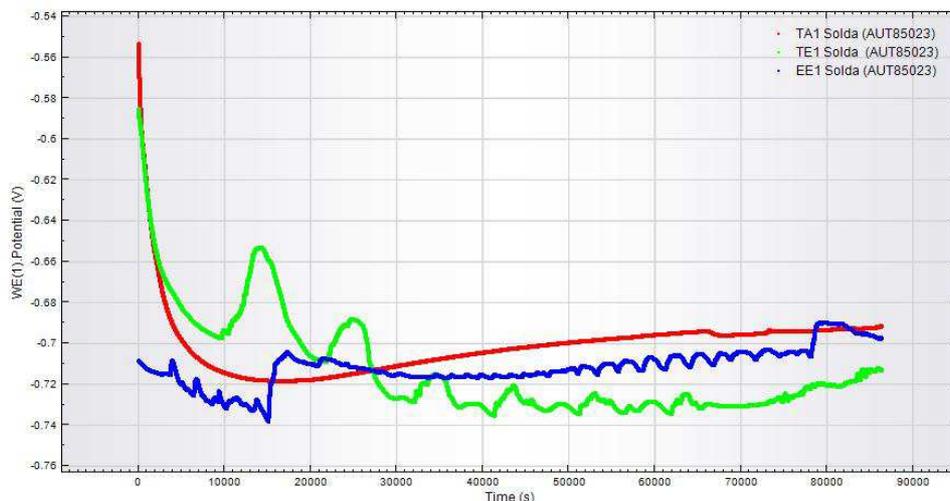
OCP: Os corpos de prova soldados foram expostos ao referido ensaio por vinte e quatro horas (86400 segundos). Esse ensaio nos mostrou que o potencial para os três tipos de solda se estabilizaram em torno de -0.72 volts.

Figura 10: Evolução do potencial de circuito aberto.

- **TIG (Passe de Raiz) + Arame Tubular (Enchimento):** Nas primeiras 3 horas observamos uma queda acelerada do potencial que já era esperada pois a superfície da peça estava crua, ou seja, sem nenhuma proteção anti-corrosiva. Observa-se a criação dos óxidos ferrosos mais intensamente que irão proteger a superfície da peça. E, então, como já era esperado, temos um crescimento do potencial.
- **TIG (Passe de Raiz) + Eletrodo Revestido (Enchimento):** Foi observado uma aceleração na taxa de corrosão mostrada pelo ensaio, porém dessa vez o ensaio ficou oscilando regularmente. Este fato pode ser explicado, dentre outros motivos, pela grande diferença microestrutural entre as zonas do ensaio: MB (Metal Base), ZTA (Zona Termicamente Afetada) e MS (Metal de Solda). Nas primeiras 9 horas observamos que o potencial continuou decrescendo, atingindo uma estabilidade

relativa entre as 9 – 15 horas. Após as primeiras 15 já foram criados os óxidos ferrosos que irão proteger a superfície da peça.

- **Eletrodo Revestido (Passe de Raiz + Enchimento):** Percebemos que houve uma oscilação prolongada do potencial, durante as 24 horas, mas que não se estabilizou. É notável a presença de um ponto de mínimo potencial local no tempo aproximado de 4 horas. Após isso, o potencial se manteve, relativamente, estável durante as 9 horas seguintes. Uma das explicações cabíveis para modelo é a utilização do mesmo tipo de solda tanto para o enchimento e também para o passe de raiz.

Em relação ao potencial de circuito aberto, para ambos os obtivemos uma queda no valor do potencial durante as três primeiras horas, caracterizado processo reacional de corrosão do metal e modificação contínua da interfase metal/eletrólito. Não se observou o início de uma estabilização do potencial, configurando-se o potencial de corrosão. Fato que poderia ser observado caso fizéssemos um ensaio mais longo de 48 horas.

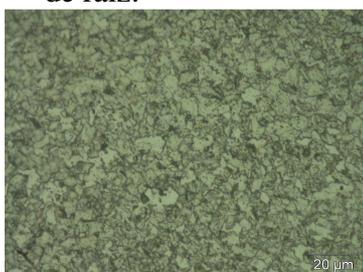
(4) – ZTA TIG (Passe de Raiz) +
Arame Tubular (Enchimento)

Para esta amostra também foi observado uma aceleração na taxa de corrosão mostrada pelo ensaio nas primeiras horas, porém com uma oscilação regular já depois das 9 horas de ensaio. Por fim, para a peça do modelo Eletrodo Revestido (Passe de Raiz + Enchimento) este tipo de peça foi o que se mostrou mais inesperado. Não houve um decréscimo acentuado do potencial. Percebemos que houve uma oscilação prolongada, durante as 24 horas, mas que não se estabilizou. É notável a presença de um ponto de mínimo potencial local no tempo aproximado de 4 horas. Após isso, o potencial se manteve, relativamente, estável durante as 9 horas seguintes. Uma das explicações cabíveis para modelo é a utilização do mesmo tipo de solda tanto para o enchimento e também para o passe de raiz. O fator que provavelmente mais contribuiu para esse comportamento foi ausência de corrosão galvânica provocada pela interface metal de base e metal de solda que gera uma diferença de potencial, tendo a água do mar como eletrólito. As análises microscópicas mostraram ataque localizado do substrato, indicando a forte ação de cloretos em locais ao redor do cordão de solda.

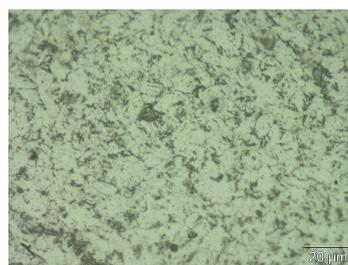
(5) - ZTA TIG (Passe de Raiz) +
Eletrodo Revestido (Enchimento)

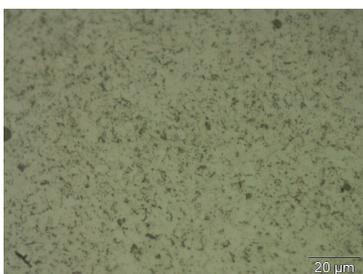
(6) - ZTA Eletrodo Revestido (Passe
de Raiz + Enchimento).
